## Buiten de Waterpoort 2

706118

Tweelaags pand met kelder met daarin resten van kasteel 'De Blauwe Toren'.

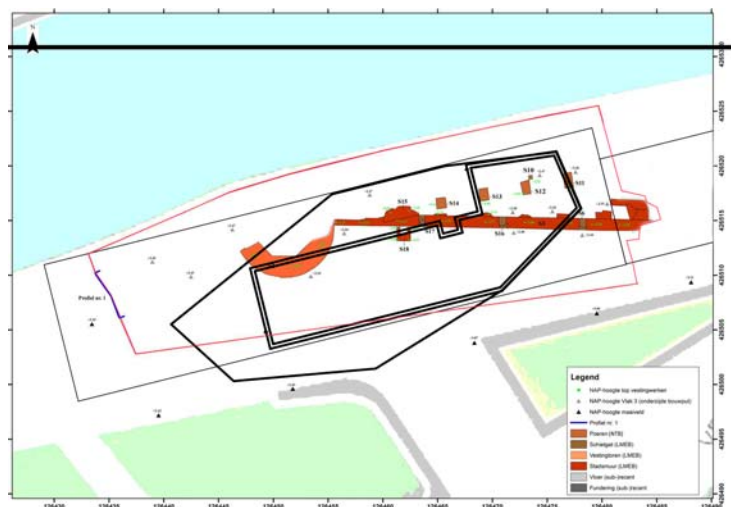
Afbeelding onder: Projectie van de opgegraven resten onder de plattegrond van Buiten de Waterpoort 2.

Teruggevonden resten van vestingtoren, stadsmuur met weergang, bogen en stortkoker. De resten vormden een deel van de voor- en hoofdburcht van kasteel de Blauwe Toren, dat een integraal onderdeel lijkt te zijn geweest van de vestingwerken van Gorinchem. Schuin achter de stadsmuur bevindt zich een poerenreeks.

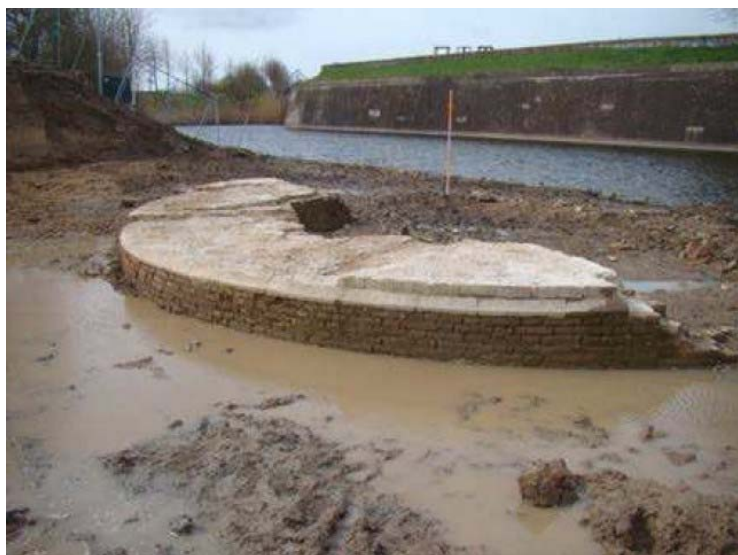
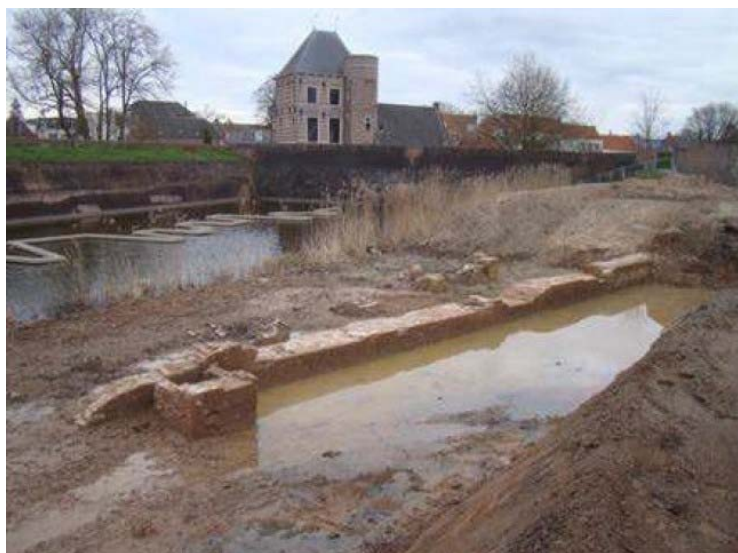
Afbeeldingen: De resten tijdens de opgraving (2016)

Het muurwerk dateert uit de vroege vijftiende eeuw en is een restant van het in 1412-1417 gebouwde kasteel van Willem VI, graaf van Holland. Daarnaast kent het muurwerk twee verbouwingsfasen die te koppelen zijn aan de verbouwing van het kasteel in 1461 door Philips de Stoute, hertog van Bourgondië, en aan de verbouwing van 1522-1525 onder Margaretha van Oostenrijk. De muurresten zijn na het einde van de zestiende eeuw afgedekt met een dijklichaam. De poerenreeks dateert vermoedelijk uit de achttiende eeuw.
